Newsletter Projekt Entwässerungsstollen Braunwald

Aktueller Projektstand «Entwässerung Braunwald»

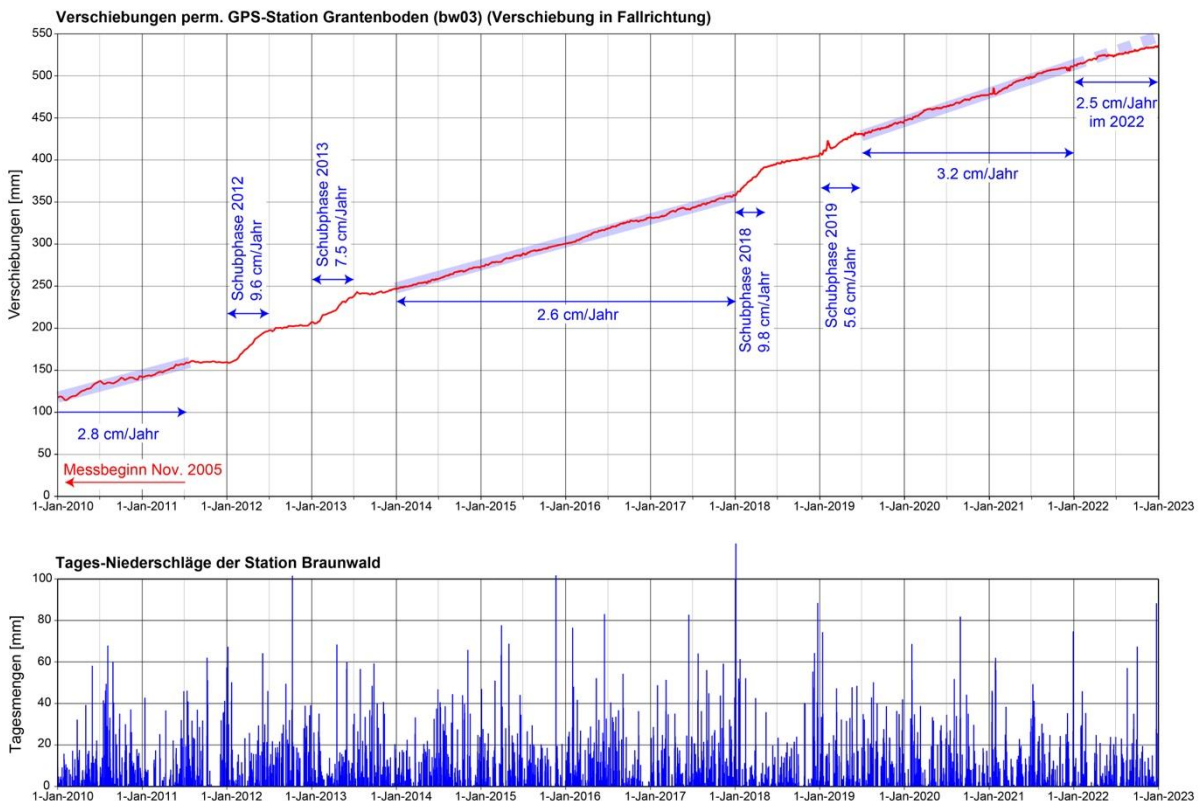
GPS-Messungen 2022

Die Grossrutschung Braunwald wird u.a. seit Ende 2005 durch permanente GPS-Stationen überwacht, welche das Bewegungsverhalten täglich messen. Die GPS-Station "Grantenboden" zeigt repräsentativ für die gesamte Rutschung eine kontinuierliche Grundbewegung mit schubartigen Beschleunigungsphasen während starken Schneeschmelzen. Wasser in der Rutschmasse ist der massgebliche "Treiber" der Rutschung. Seit Messbeginn wurden bei der GPS-Station "Grantenboden" eine permanente Rutschgeschwindigkeit zwischen 2.6 – 2.8 cm/Jahr gemessen. Diese Grundbewegung wurde periodisch unterbrochen durch starke Schubphase mit mehrfach höherer Geschwindigkeit aufgrund einer starken Schneeschmelze wie im Frühling 2012 (9.6 cm/Jahr) und 2013 (7.5 cm/Jahr). Nach den Schubphasen im Frühling 2018 und 2019 mit 9.8 cm/Jahr resp. 5.6 cm/Jahr hat die Grundgeschwindigkeit auf 3.2 cm/Jahr zugenommen. Das Jahr 2022 war ein aussergewöhnlich trockenes Jahr mit unterdurchschnittlichen Niederschlägen. Entsprechend blieb eine prägnante Schubphase im Frühling 2022 aus. Die gemessene Grundbewegung verblieb im Jahr 2022 mit 2.5 cm/Jahr unterdurchschnittlich – im Gegensatz zu 3.2 cm/Jahr über die letzten 3 Jahre. Das Messjahr 2022 zeigte, dass die Rutschung nicht nur auf intensive Niederschläge mit einer Beschleunigungsphase reagiert, sondern auch auf langanhaltende Trockenheit mit einer gewissen Verlangsamung. Diese Beobachtung ist im Hinblick auf den geplanten Entwässerungsstollen positiv zu werten.

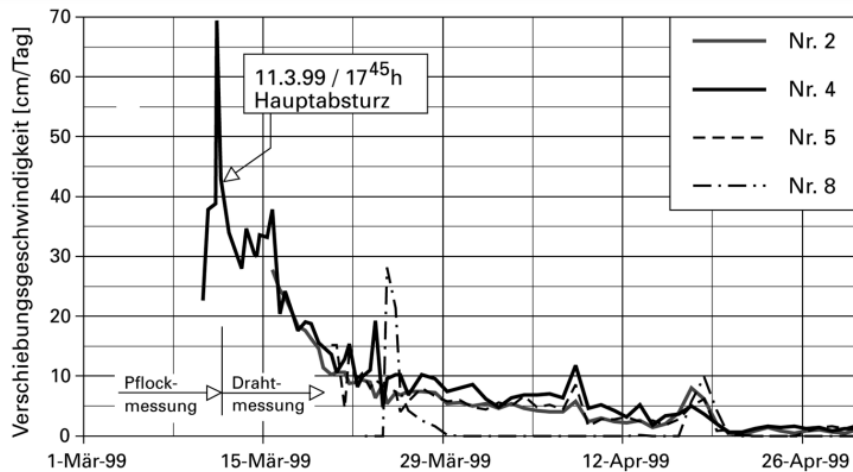
Fig. 4: Verschiebungsgeschwindigkeiten ausgewählter Punkte in der Rutschmasse "Bätschen", Messung Nr. 4 bis zum 15.3.99 zwischen 2 Pflöcken, danach Drahtmessungen.

Als wir uns zur betroffenen Stelle durchgewühlt hatten, war es sehr eindrücklich. Es hatten sich im Schnee gletscherspaltenähnliche Risse gebildet. Dann mussten wir zuerst evaluieren, was wir in diesem tiefen Schnee überhaupt machen können. Wir haben uns dann entschieden einfache Messstellen zu installieren. Das heisst ein Pflock links und einer rechts vom Riss. Schnell stellten wir fest, dass die Risse pro Tag 10- 15 cm auseinander gingen. Normalerweise reden wir ja von cm pro Jahr.

Kurz vor dem Hauptabbruch der Rutschmasse am 11. März um 17:45 h, zeigte diese Messstelle Bewegungsgeschwindigkeiten von bis zu 70 cm pro Tag.
